PROGRAM PRAC KONSERWATORSKICH OBUDOWY PROSPEKTU ORGANOWEGO W KOŚCIELE ŚW. JAKUBA APOSTOŁA W PAŁEczNICY

opr. mgr Dorota Biedrońska - Krówka

luty, 2018 r.

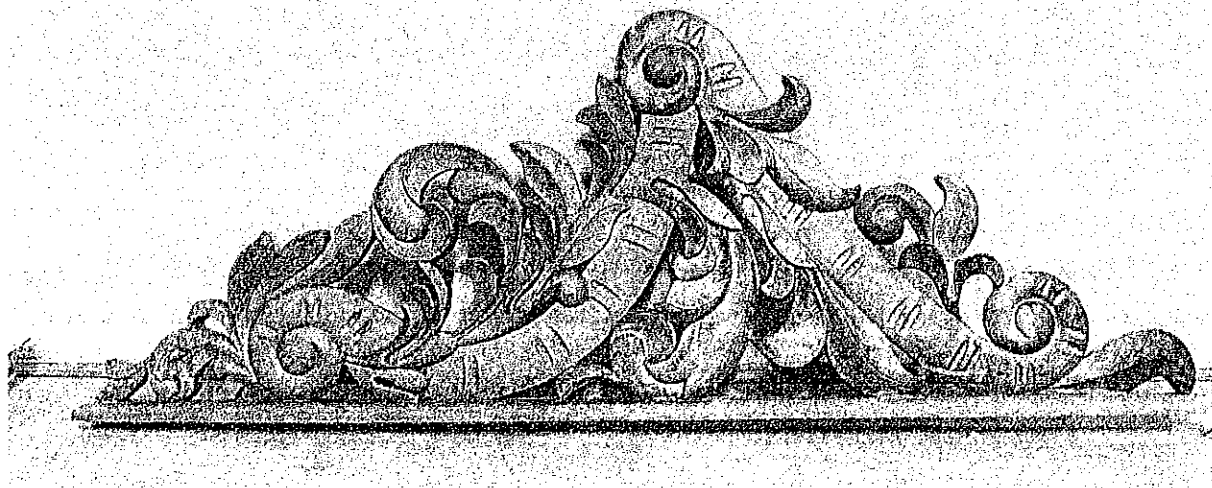
W chwili obecnej, po pracach przeprowadzonych w 2016 r. stan drewna jest zadawalający. Dekoracja snycerska i profilowane listwy są w złym stanie zachowania. Brak fragmentów dekoracji snycerskiej wynika z mechanicznych uszkodzeń oraz osłabienia drewna przez owadzie szkodniki. Wtórne przemetalizowania widoczne obecnie są pociemniałe w wyniku utlenienia olejnego mikstionu użytego wtórnie. Widoczna warstwa jest przetarta, podrapana, zabrudzona i zakurzona. W wielu miejscach metal jest przetarty do spodnich warstw technologicznych i tu widoczne są ślady złota oraz czerwonego i żółtego bolusu. Snycerka jest w wielu miejscach rozeschnięta, widoczne są szczeliny w łączeniu desek. W tych miejscach najbardziej osłabiona jest warstwa zaprawy, która łuszczy się i odpada wraz z warstwami wierzchnimi.

Zaprawa jest bardzo zdegradowana w wyniku wahań wilgotności w kościele,

miejscowo jest spudrowana. Tam, gdzie drewno zostało uszkodzone przez owadzie szkodniki zaprawa jest odspojona i ma tendencje do odpadania. Niektóre z detali snycerskich w trakcie poprzednich renowacji zostały odczyszczane do drewna i bezpośrednio na cienkim zatarciu położono szlagmetal w technice olejnej.

Ubytki zaprawy dekoracji snycerskiej winny być uzupełnione i zrekonstruowane w technice kredowo klejowej, zgodnej z autorską, a ich powierzchnia opracowana naśladowczo do otoczenia papierami ściernymi różnej gramatury na sucho i mokro szlifowanie. Do uzupełnienia ubytków zapraw na strukturze, tylko pod polichromię, proponuje się użycie modyfikowanej zaprawy akrylowej Ticurila, którą zastosowano w bokach i tyle szafy organowej.

Należy usunąć wszystkie późniejsze metalizowania by umożliwić przeprowadzenie prawidłowej konserwacji technicznej. Za ich usunięciem przemawiają również słabe walory estetyczne. Późniejsze metalizowania należy usunąć metodami chemicznymi i mechanicznymi. Złocenia zostaną dokładnie oczyszczone chemicznie i mechanicznie, usunięte będą nie technologiczne metalizacje w technikach olejnych. Po usunięciu wtórnych powłok będzie możliwa ocena stanu zachowania złoczeń i podjęcie decyzji co do scalenia lub ich rekonstrukcji w technice i technologii autorskiej. Fragmenty pierwotnie złoczone w technice klejowej zostaną zrekonstruowane w tej samej technice, o ile stan nie pozwoli na regenerację istniejących. Ubytki złoczeń winny być wypełnione szlachetnym złotem płatkowym 23,5 karatowym i proszkowym w technice pulmentowej na pulmentach żółtym i czerwonym, na mat i poler zgodnie z logiką budowy formy i techniką pierwotną.

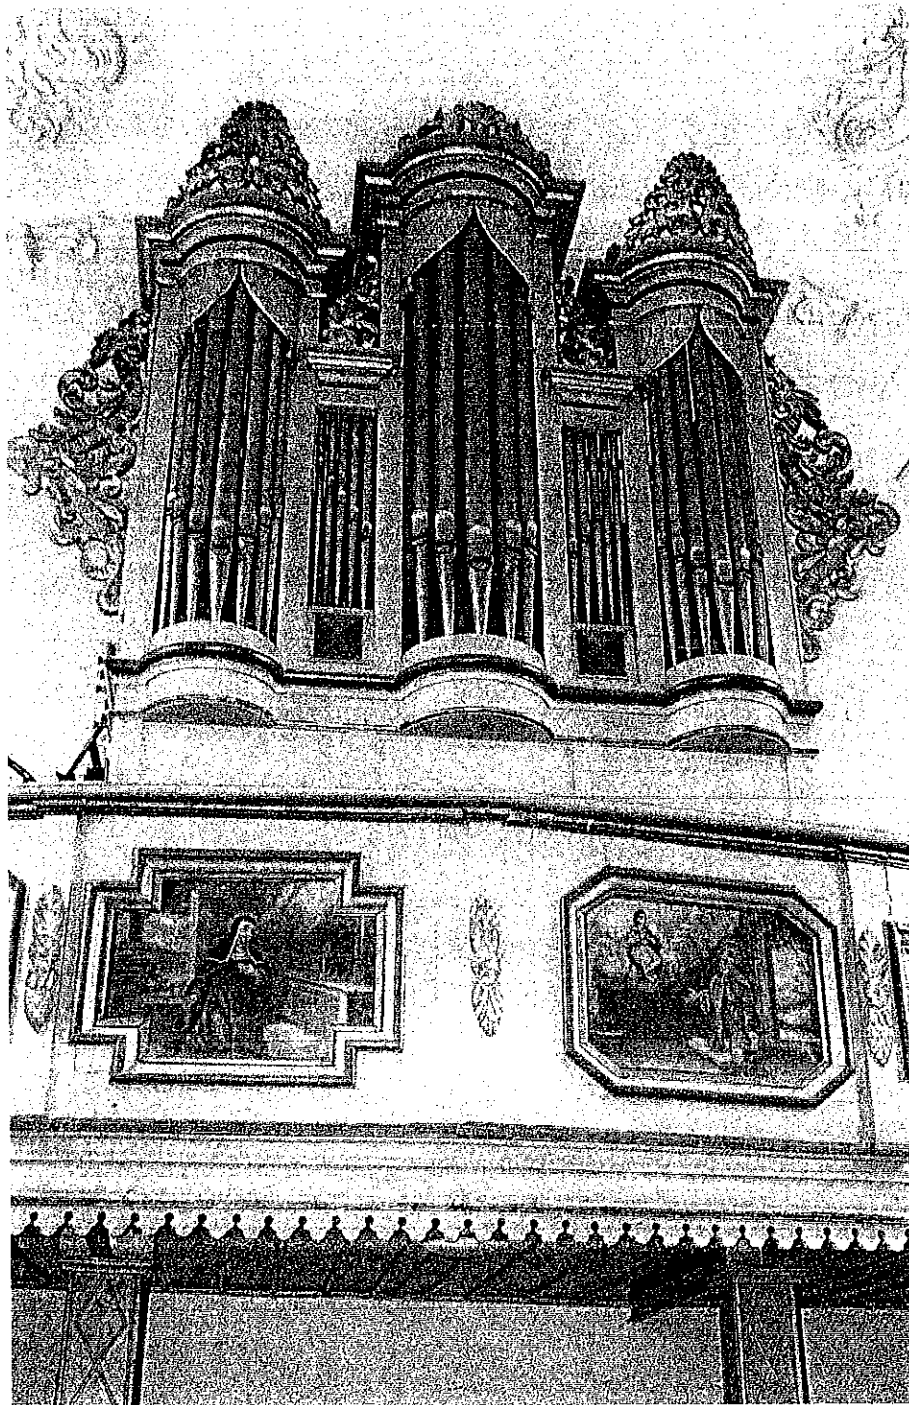
Fot 1. Pałecznica, kościół pw. św. Jakuba Apostoła, nawa główna, chór muzyczny, prospekt organowy. Stan przed konserwacją. Fot B. Krówka 2016 r.
